INFORMAÇÃO TÉCNICA CPRN/DAIA/133/2007

Processo: SMA 13.646/02
Interessado: Granvisa Mármore e Granitos Ltda.
Assunto: Lavra de Granito Ornamental
Município: São João da Boa Vista

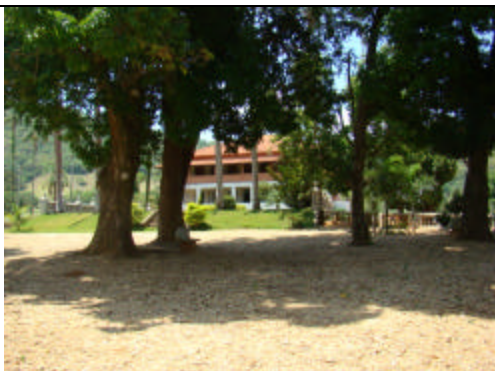
Pátio em frente ao casarão

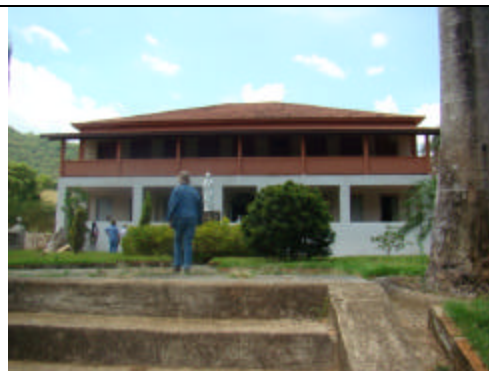
Fachada frontal da casa

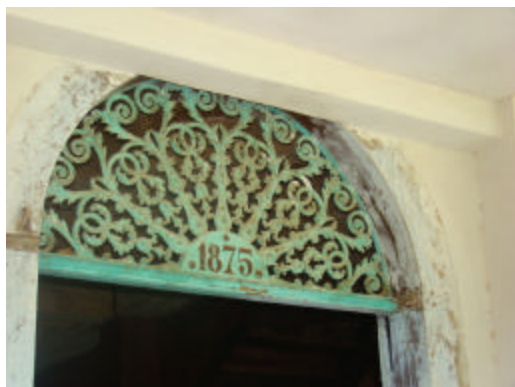
Portal de entrada. Nota-se o recobrimento parcial da grade por vigamento atual

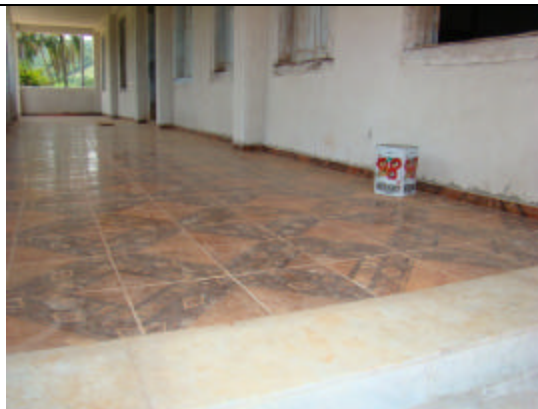
Substituição do piso original por revestimento cerâmico

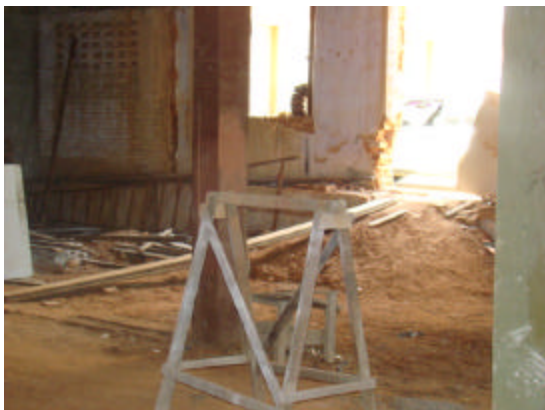
Obras no interior da casa

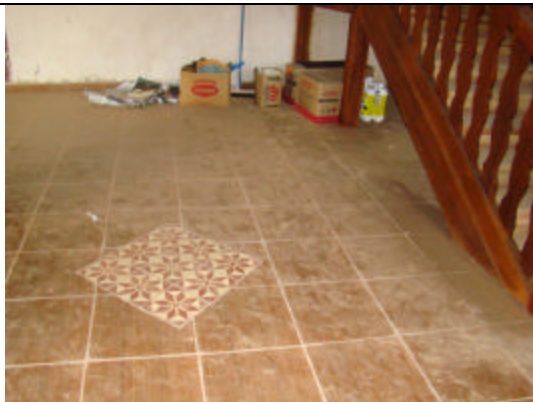
Substituição do piso original por revestimento cerâmico

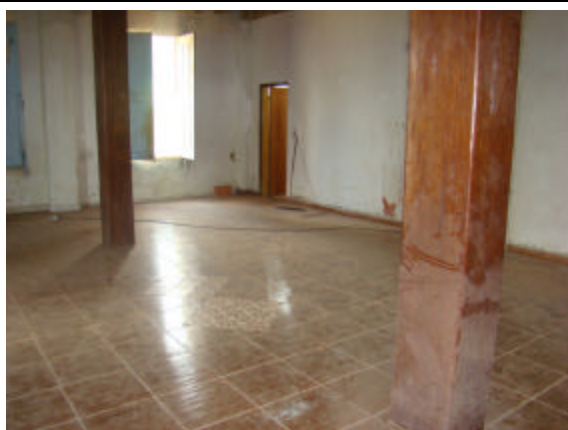
Idem ao anterior, além da substituição das colunas originais

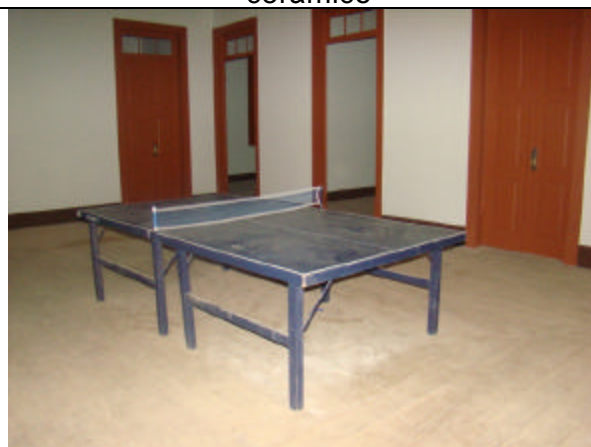
Andar superior, com aparente manutenção do piso original em madeira

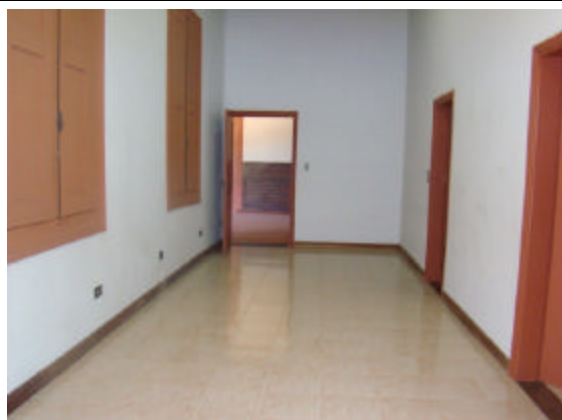
Vista do interior do casarão

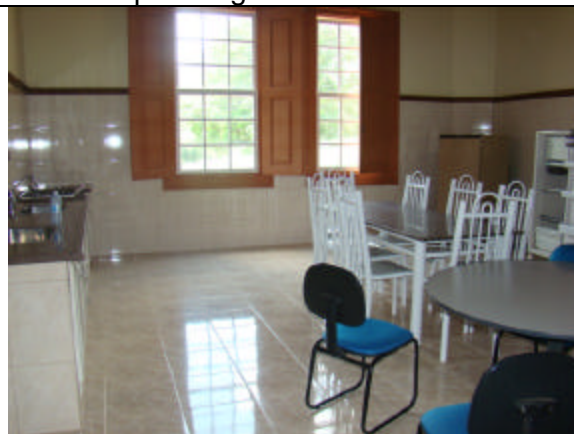
Cozinha do casarão

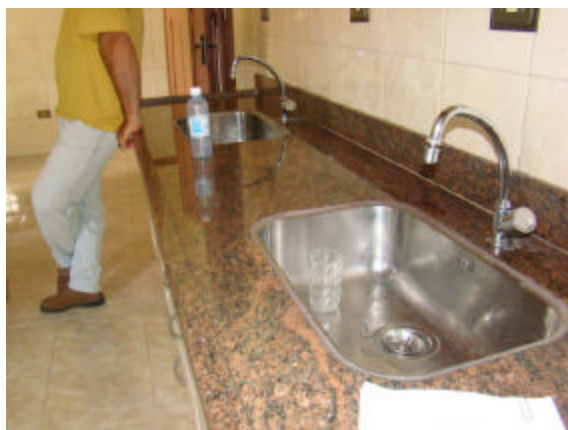
Tampo de granito instalado na cozinha

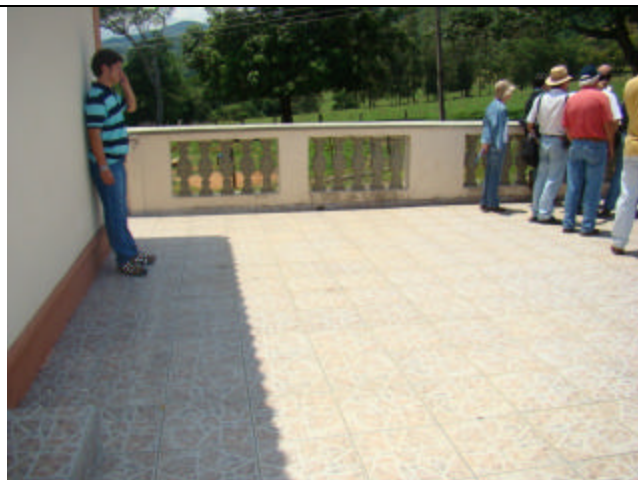
Pátio atrás do casarão

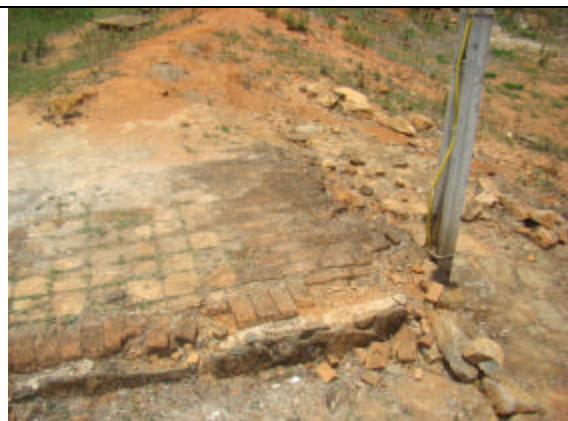
Vestígios de piso antigo, visto do pátio
atrás do casarão

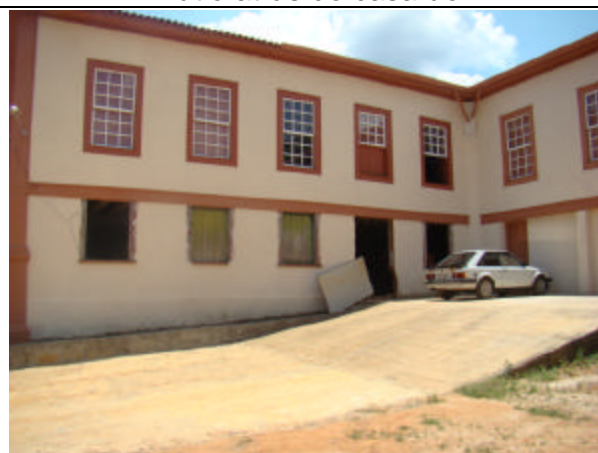
Vista lateral

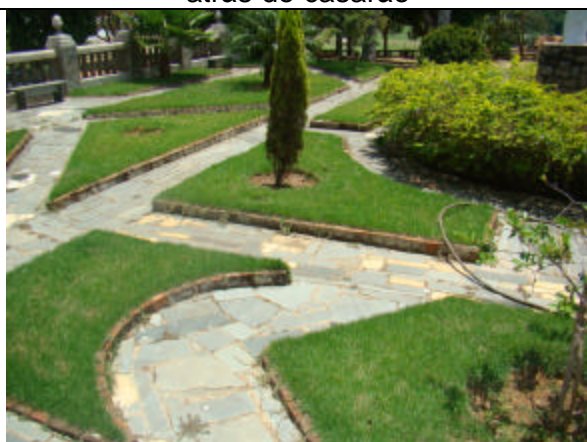
Pátio em frente ao casarão

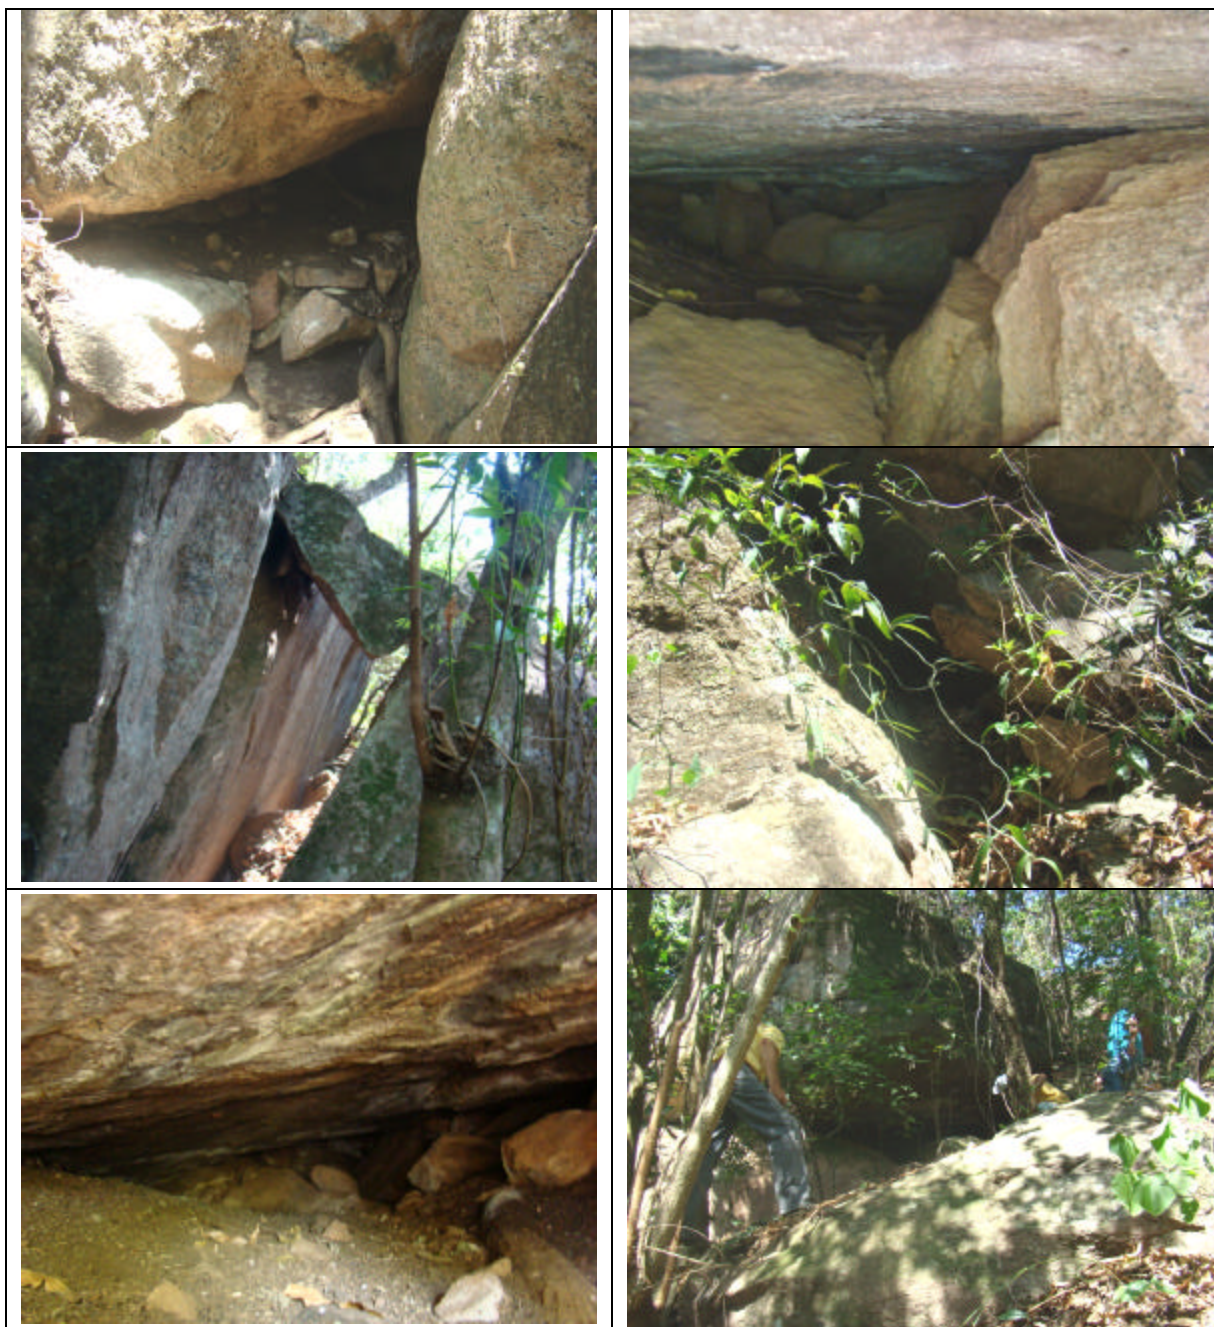
Outro foco da vistoria foi o reconhecimento de possíveis **cavidades subterrâneas em rocha granítica**. Algumas estruturas foram observadas, com dimensões centimétricas a poucos metros, conforme atestam as fotos a seguir, as quais estariam na Área de Influência do empreendimento.

No entanto, em decorrência dos questionamentos levantados pelos Conselheiros do Consema e pelo Ministério Público Estadual, da vistoria conjunta realizada, das referências bibliográficas e profissionais no ramo da espeleologia consultados e da Resolução Conama 347/04, a qual define que “cavidade natural subterrânea é todo e qualquer espaço subterrâneo penetrável pelo ser humano, com ou sem abertura identificada, popularmente conhecido como caverna, gruta, [...] e buraco, incluindo seu ambiente, seu conteúdo mineral e hídrico, as comunidades bióticas ali encontradas e o corpo rochoso onde as mesmas se inserem [...]” poderia-se considerar os espaços observados como cavidades subterrâneas.

Poderia-se ainda sugerir uma pré classificação das estruturas observadas em vistoria como se tratando de “Boulder caves” (Finlayson, B.), ou seja, cavidades formadas a partir da retirada de material inconsolidado, dos espaços formados entre os contatos de matacões localizados em topografia elevada, formando, portanto espaços vazios entre os blocos, que, conforme suas dimensões recairiam no conceito de cavidade subterrânea definido pelo Ibama.
